Porsche Carrera Cup France 2021

Note Technique 02/2021_v3

ARBRE DE TRANSMISSION

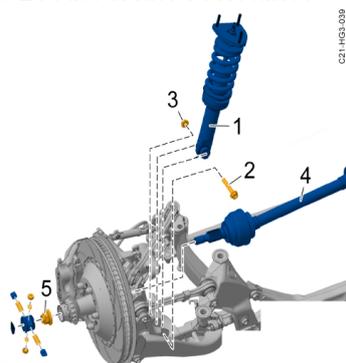
Porsche Motorsport vous informe que les écrous de serrage des arbres de transmission (rep. 5) de votre Porsche 991 GT3 Cup (type 992) doivent être serrés suivant la méthode ci-dessous avant leur première utilisation, à froid :

- 1) Serrage à 470 N.m
 - 2) Dévisser de 360°
 - 3) Serrage à 470 N.m avec Loctite haute résistance
- } seulement pour pre-serrage initial (écrou neuf)

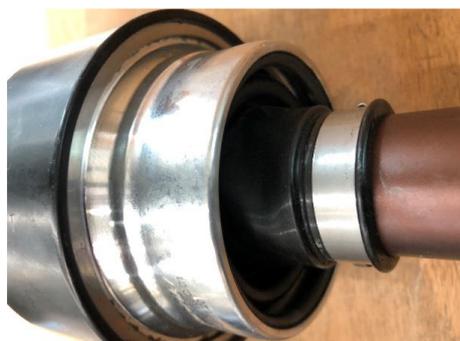
A livraison

Porsche Motorsport vous informe que le collier de serrage métallique du soufflet caoutchouc coté roue doit être remplacé par un collier plastique à languette métallique.

Avant de mettre en place et de serrer ce collier plastique, la portée du soufflet doit être graissée. Le collier doit alors être juste assez serré pour que le soufflet puisse glisser sur l'arbre de transmission. NE PAS trop serrer.

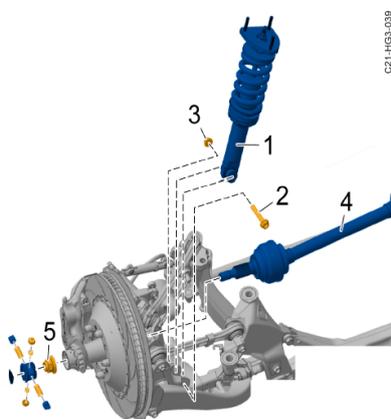
Porsche Motorsport informs that the driveshaft-retaining nut (pos. 5) for the Porsche 911 GT3 Cup (992) must be tightened as follows before first operation when components cold:

- 1) Tighten to 470 N.m
 - 2) Undo by 360°
 - 3) Tighten to 470 N.m with Loctite high strength
- } only for initial tightening of new nut
