Porsche Carrera Cup France 2021

Note Technique 23/2021

VIS DE FIXATION INTERRUPTEUR COUPE-CIRCUIT

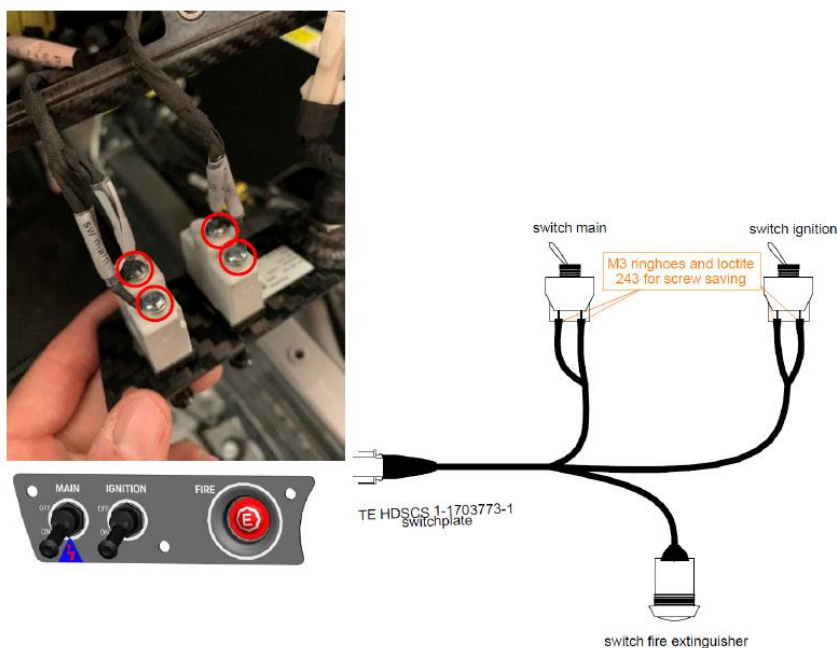
ATTENTION Perte d'alimentation électrique possible

Un mauvais maintien des câbles électriques sur les interrupteurs peut provoquer une coupure d'alimentation électrique en cours d'utilisation et peut donc conduire à un dysfonctionnement de la direction assistée.

Porsche Motorsport vous informe que les vis de fixation des interrupteurs de coupe-circuit et de contact principal doivent être contrôlées et collées à la Loctite afin d'éviter que les câbles de puissent se desserrer.

- Toute les vis doivent être collées à la Loctite 243 (rouge)
- La Loctite doit uniquement être appliquée sur les filetages et ne doit pas perturber la conductivité électrique.
- La Loctite ne doit pas être appliquée sur la soudure ou sur la surface de contact de l'interrupteur.

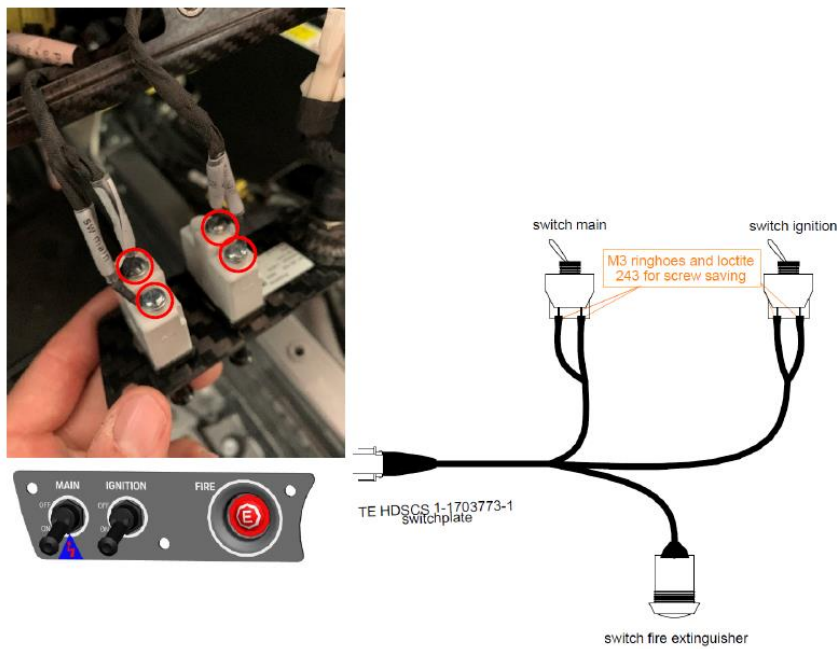
WARNING Car can lose all electrical power

A loose wire terminal mounting bolt on the main and ignitions switches can cause the car to lose electrical power when driving and cause the steering assistance to malfunction.

Porsche Motorsport informs that the mounting bolts on the main and ignition switches must be checked and glued with Loctite to prevent the cables from loosening.

- All bolts should be glued using Loctite 243 (red, medium strength)
- The Loctite MUST only be applied to the threads and MUST not affect the conductivity
- Loctite must not be applied or contaminate the cable terminal surface or the terminal seat on the switch body
