Porsche Carrera Cup France 2022

Note Technique 21/2022

POSITIONNEMENT FAISCEAU CAPTEUR AAC

CABLE ROUTING CAMSHAFT SENSOR

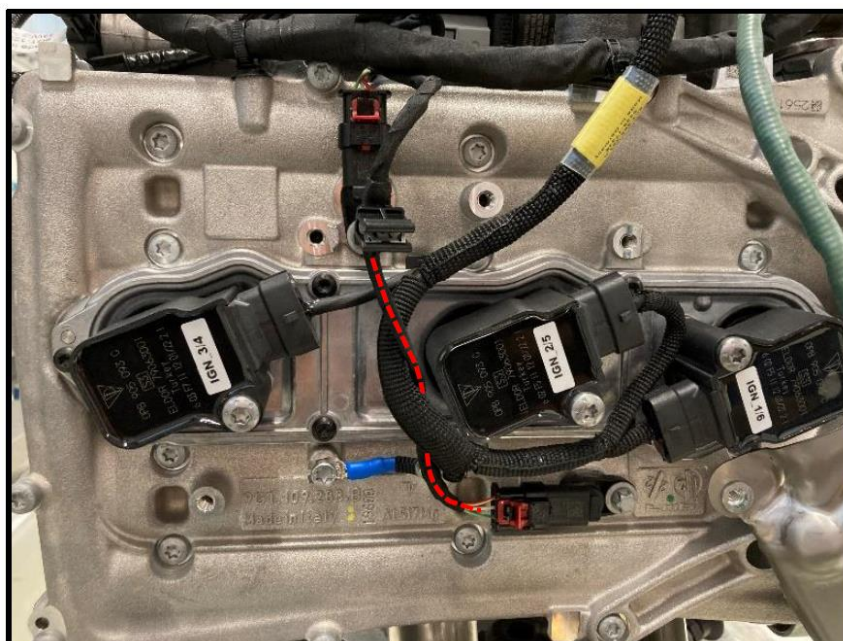
Banc #1 (coté gauche du véhicule) :

Porsche Motorsport vous informe qu'avant la prochaine utilisation de votre véhicule, le positionnement du faisceau de capteur d'arbre-à-cames doit être contrôlé et changé. Le repositionnement est destiné à éviter tout frottement entre le faisceau du capteur et la bobine d'allumage. The faisceau doit être repositionné comme illustré dans les images ci-dessous :

Retirer le capteur d'AAC en partant de l'avant puis sous le fil des bobines d'allumage 1 et 2, puis le positionner au-dessus de celui-ci afin que les protections de chaque câble reposent l'une sur l'autre.

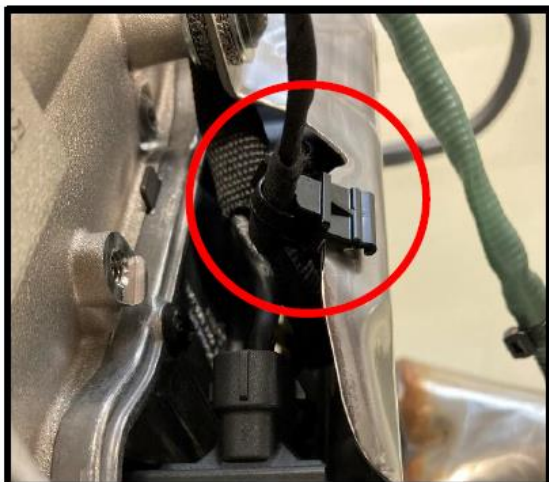
Ancienne position

Banc #2 (coté droit du véhicule) :

Déplacer le clip de bord de tôle sur la partie renforcée de la protection thermique.

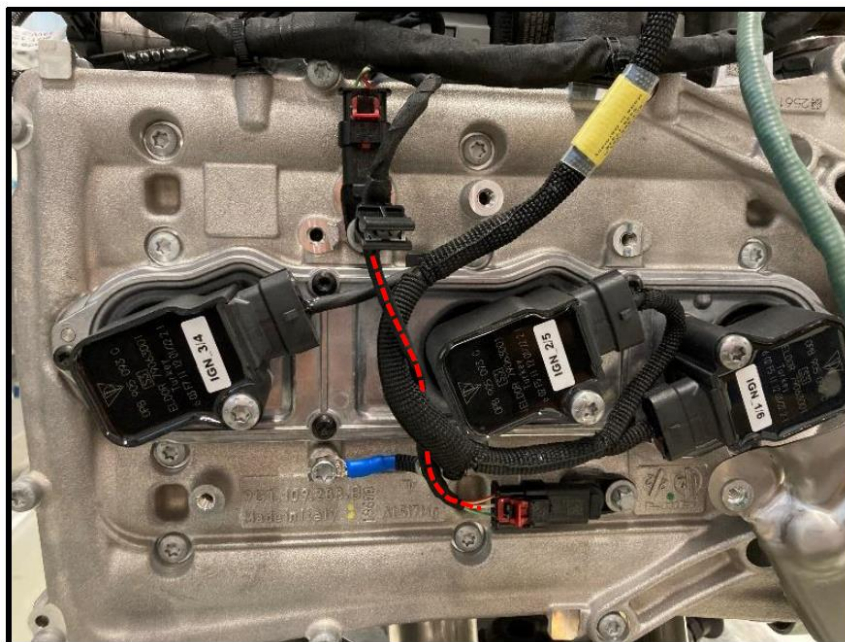
Cylinder bank 1 (in driving direction left):

Porsche Motorsport informs that before the car is used again, the camshaft sensor cable routing must be checked and changed. This rerouting is to avoid chafing between the camshaft sensor and the ignition coil. The cable should be routed as shown in the following pictures.

Remove the camshaft sensor outlet from the front under the cable to the ignition coil 1 and 2 and then route above so that the chafing protection on each cable lies on one another.

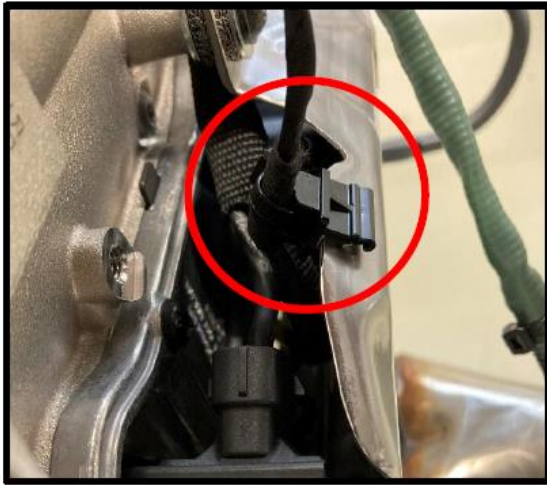
Previous position

Cylinder bank 2 (in driving direction right):

Move the edge clip to the recess in the heatshield.
